INFORME TECNICO DE RIESGO N° 088-2019-REMR

INFORME TÉCNICO de 01 árbol de la especie
Cedrela odorata L. "Cedro"

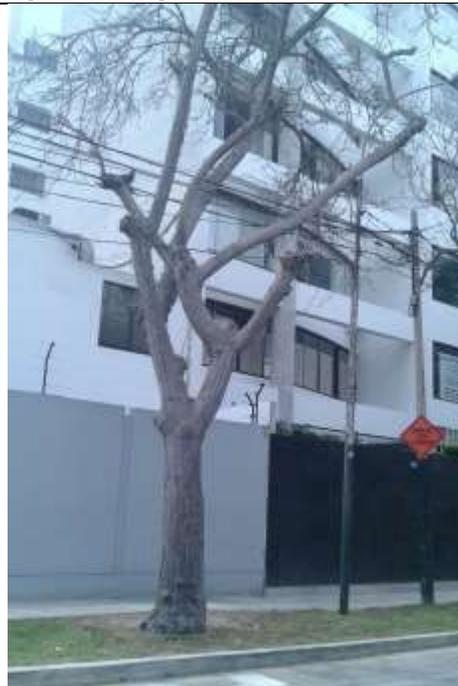
Foto N° 01 Vista panorámica del árbol de cedro muerto en pie.

Luego de la evaluación visual in situ del estado físico y sanitario del árbol de la especie ***Cedrela odorata* L.** “Cedro” ubicado en la Calle Los Cipreses predio 431, del distrito de San Isidro, se concluye que el árbol se encuentra muerto en pie; posiblemente la muerte fue producto de una infección generalizada por el ingreso de agentes patógenos por cortes hechos a las raíces durante las obras realizadas al pie del árbol. El árbol se encuentra con riesgo muy alto de caída poniendo en peligro la vida de peatones y daños a la propiedad privada.

En vista de que el estado físico y sanitario del individuo ***Cedrela odorata* L.** “Cedro” se encuentra muerto en pie con riesgo muy alto de caída, se recomienda que la Municipalidad de San Isidro comunique mediante el presente informe a la Municipalidad Metropolitana de Lima la tala de la especie arbórea en mención con fecha 10 de setiembre de 2019; ello conforme a lo estipulado en el Artículo 35°.- “Riesgo del arbolado urbano” de la Ordenanza 1852 “Ordenanza para la Conservación y Gestión de Áreas Verdes en la Provincia de Lima”.

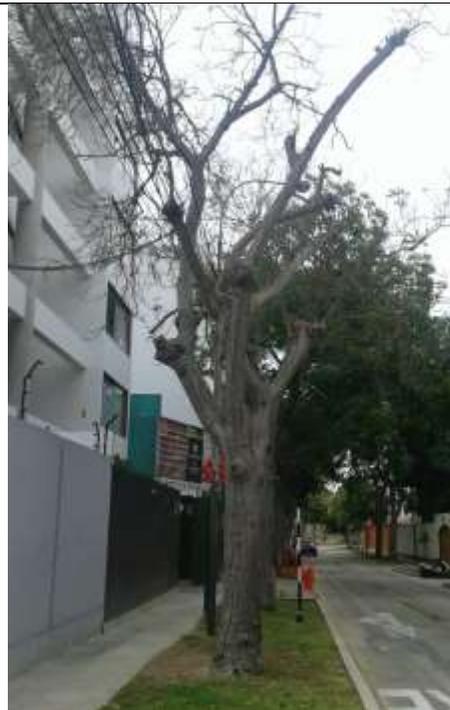
Foto N° 02 Vista lateral del fuste del árbol cedro, muerto en pie.

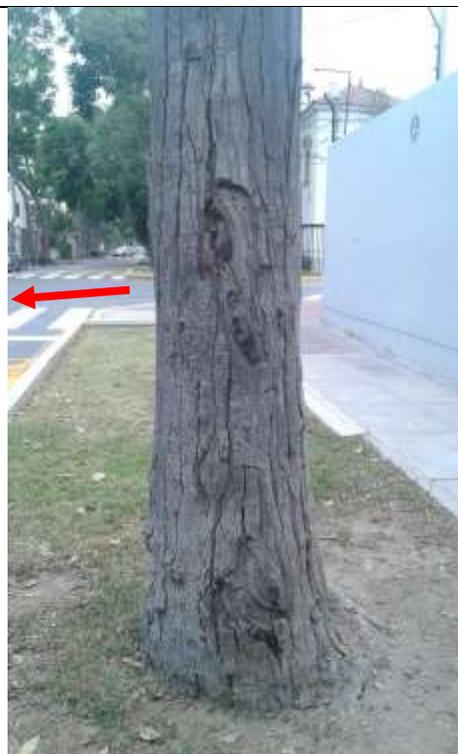
Foto N° 03 Fuste del árbol ligeramente inclinado hacia la pista.

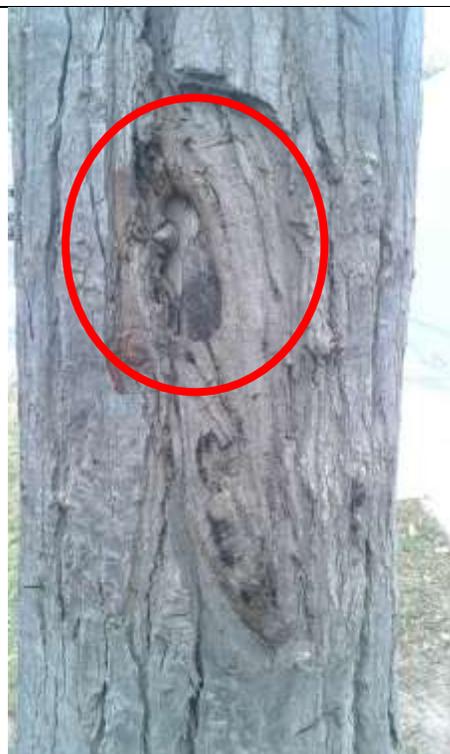
Foto N° 04 Signos de daños producidos por insectos xilófagos.

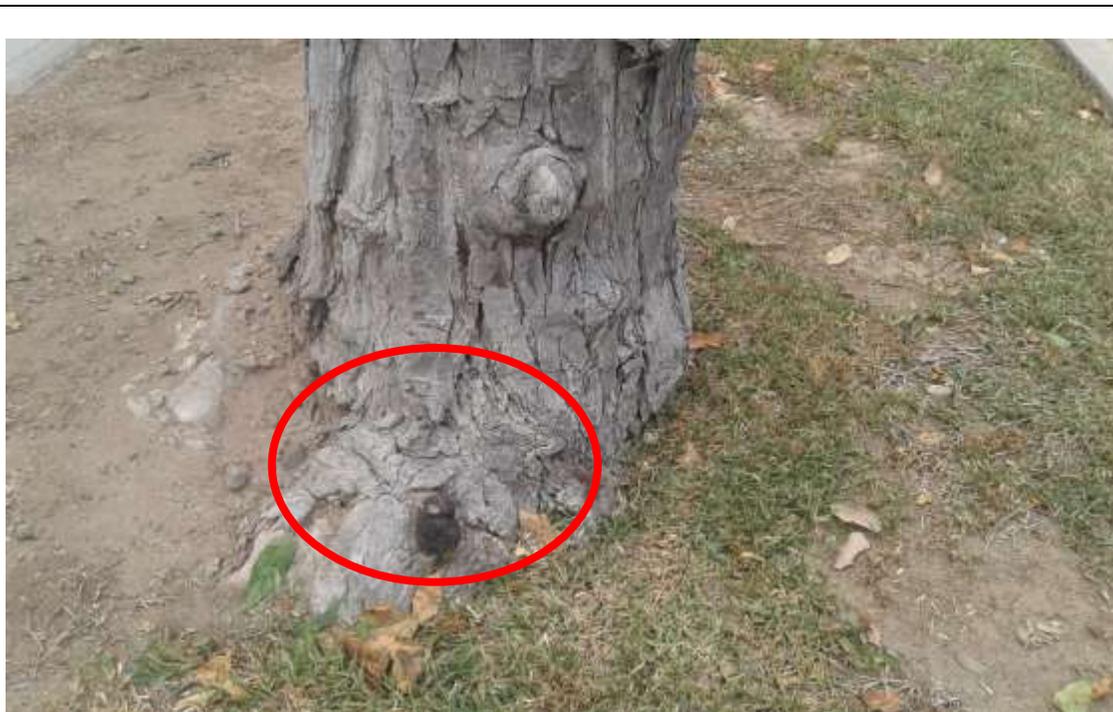
Foto N° 03 Vista de Ganoderma Sp., en base del fuste.

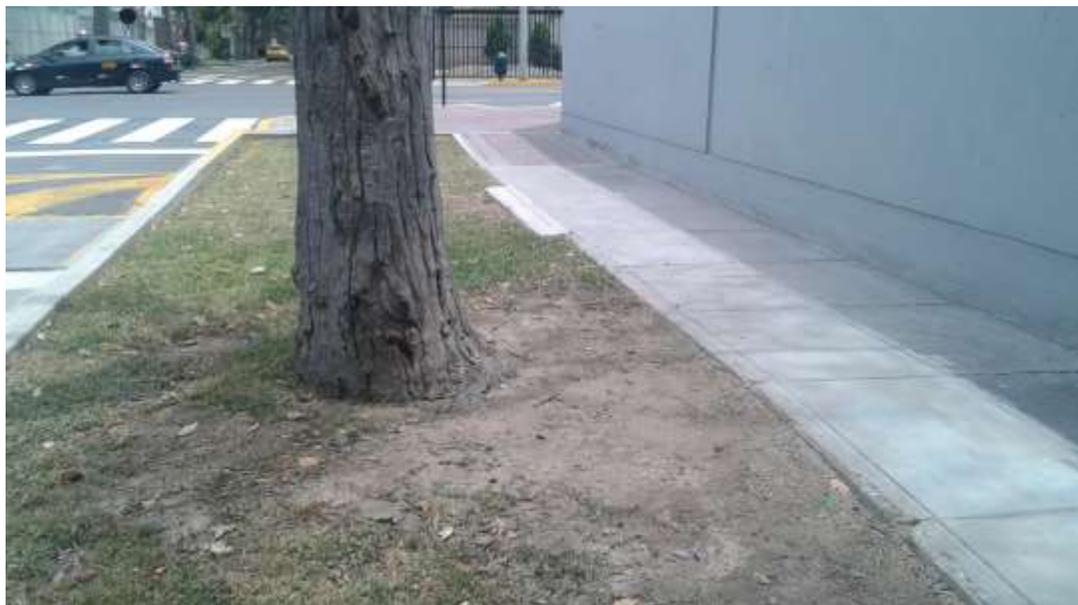
Se verificó en campo el estado actual de un (01) árbol de la especie *Cedrela odorata* L. "Cedro" ubicado en la Calle Los Cipreses 431 del distrito de San Isidro, determinándose que se encuentra muerto en pie con alto riesgo de caída, la muerte posiblemente fue por la poda severa de raíces por obras realizadas al pie del árbol que facilitó el ingreso de agentes patógenos y bacterianos. El árbol muerto en pie es un peligro para la seguridad de los transeúntes, ante una caída intempestiva.

Foto N° 06 Vereda recién construida lado al árbol de cedro.
