INFORME TECNICO DE RIESGO N° 080-2019-REMR

INFORME TÉCNICO de 01 árbol de la especie  
*Acacia cyanophylla* Lindl "Mimosa"

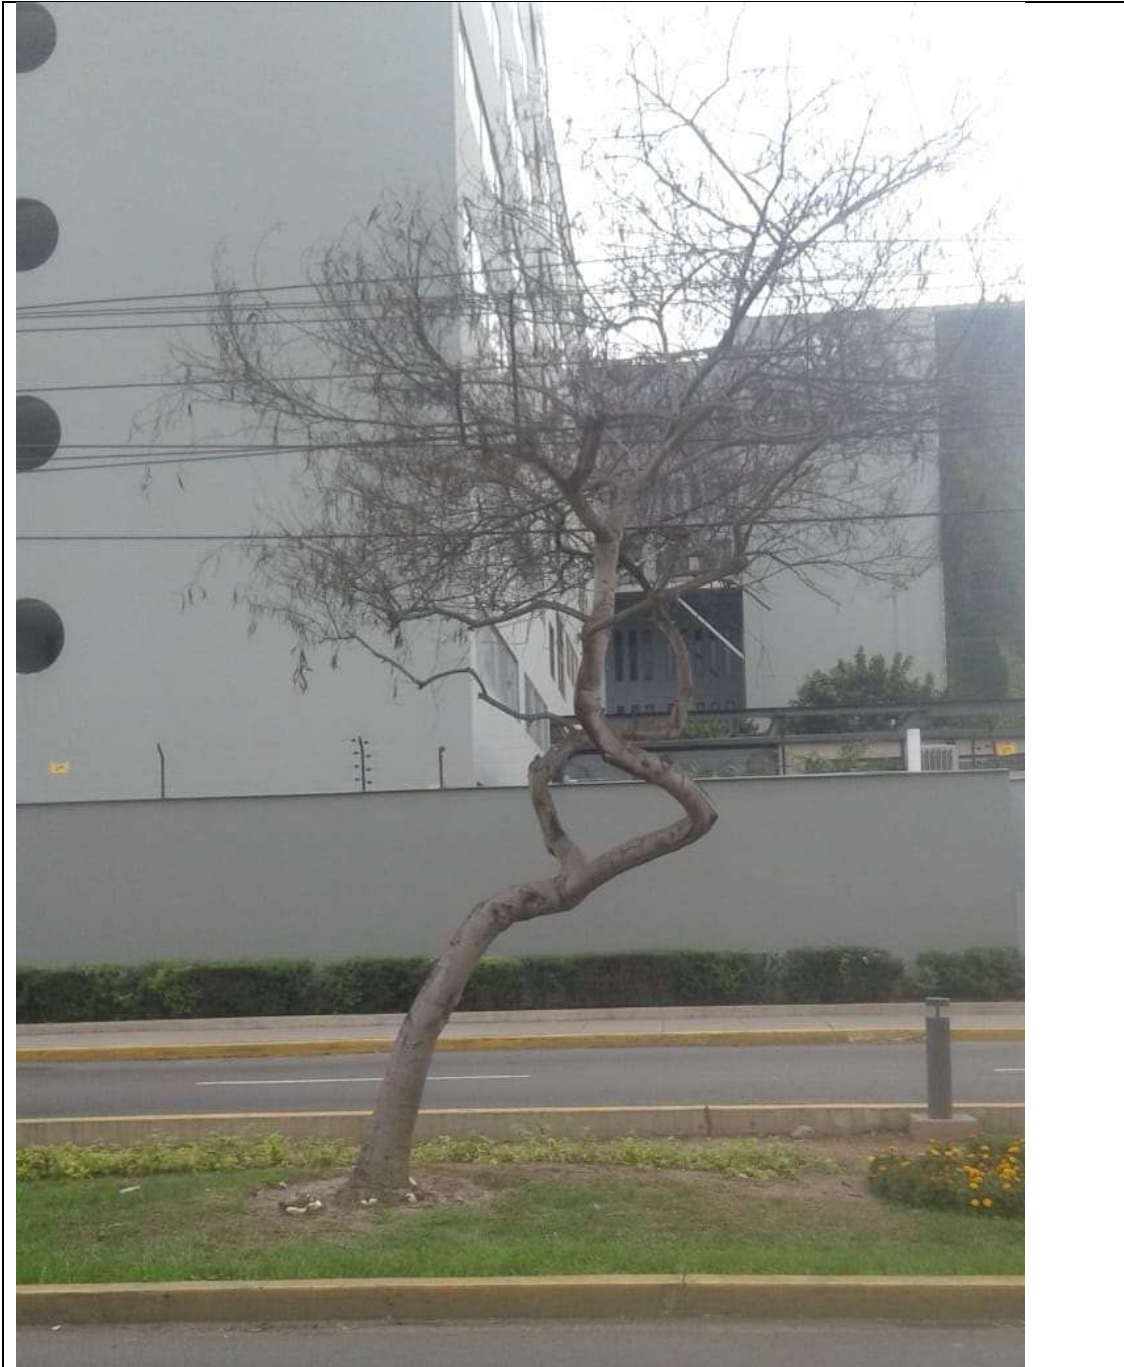
Foto N° 01 Vista panorámica del árbol Mimosa, con muerte regresiva irreversible.

Luego de la evaluación visual in situ del estado físico y sanitario del árbol de la especie ***Acacia cyanophylla*** “*Mimosa*” ubicado en Av. Cádiz Berma Central frente al predio 450, del distrito de San Isidro, se concluye que se encuentra con muerte regresiva irreversible por daño de *Ganoderma* Sp., presentan un riesgo muy alto de caída poniendo en peligro la vida de transeúntes de la zona.

En vista de que el estado físico y sanitario del árbol ***Acacia cyanophylla*** “*Mimosa*” se encuentra con muerte regresiva irreversible y con alto riesgo de caída, se recomienda que la Municipalidad de San Isidro comunique mediante el presente informe a la Municipalidad Metropolitana de Lima la tala de la especie arbórea en mención el 11 de setiembre de 2019; ello conforme a lo estipulado en el Artículo 35°.- “Riesgo del arbolado urbano” de la Ordenanza 1852 “Ordenanza para la Conservación y Gestión de Áreas Verdes en la Provincia de Lima”.

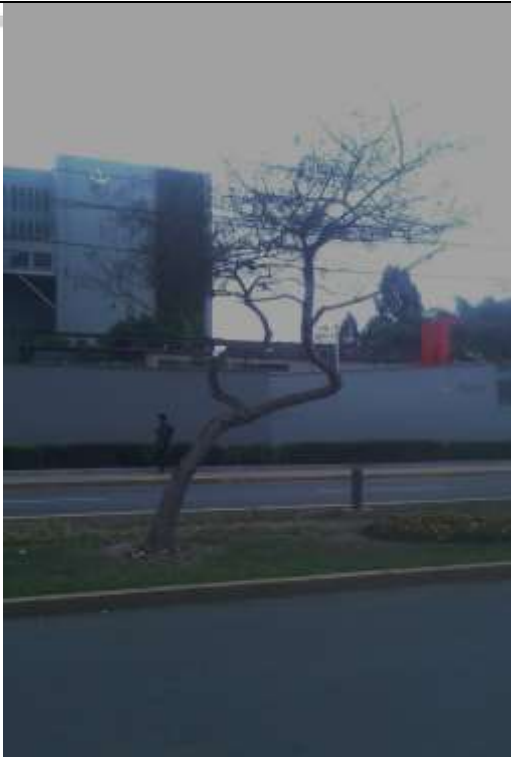
Foto N° 02 Vista Panorámica de la Mimosa en Berma Central.

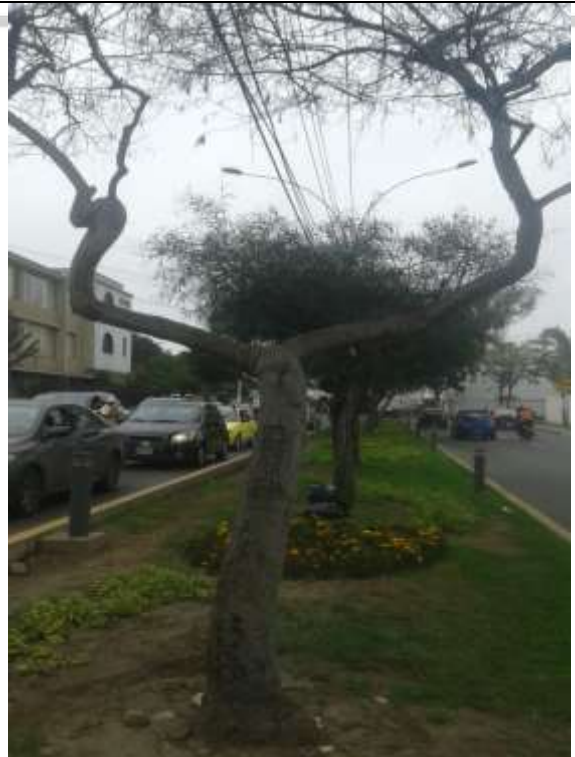
Foto N° 03 Vista lateral del árbol de Mimosa.

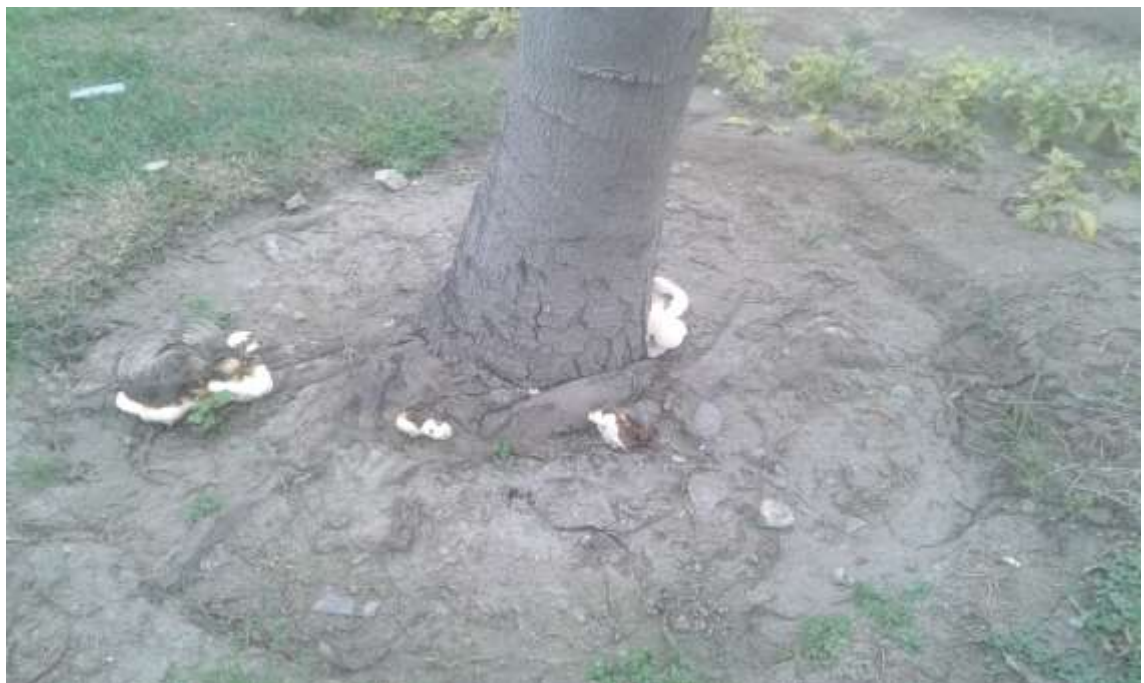
Foto N° 04 Raíces expuestas del árbol con presencia de cuerpos fructíferos de Ganoderma Sp.
