INFORME TECNICO DE RIESGO N° 090-2019-REMR

INFORME TÉCNICO de 01 árbol de la especie
Fraxinus americana L. "Fresno"

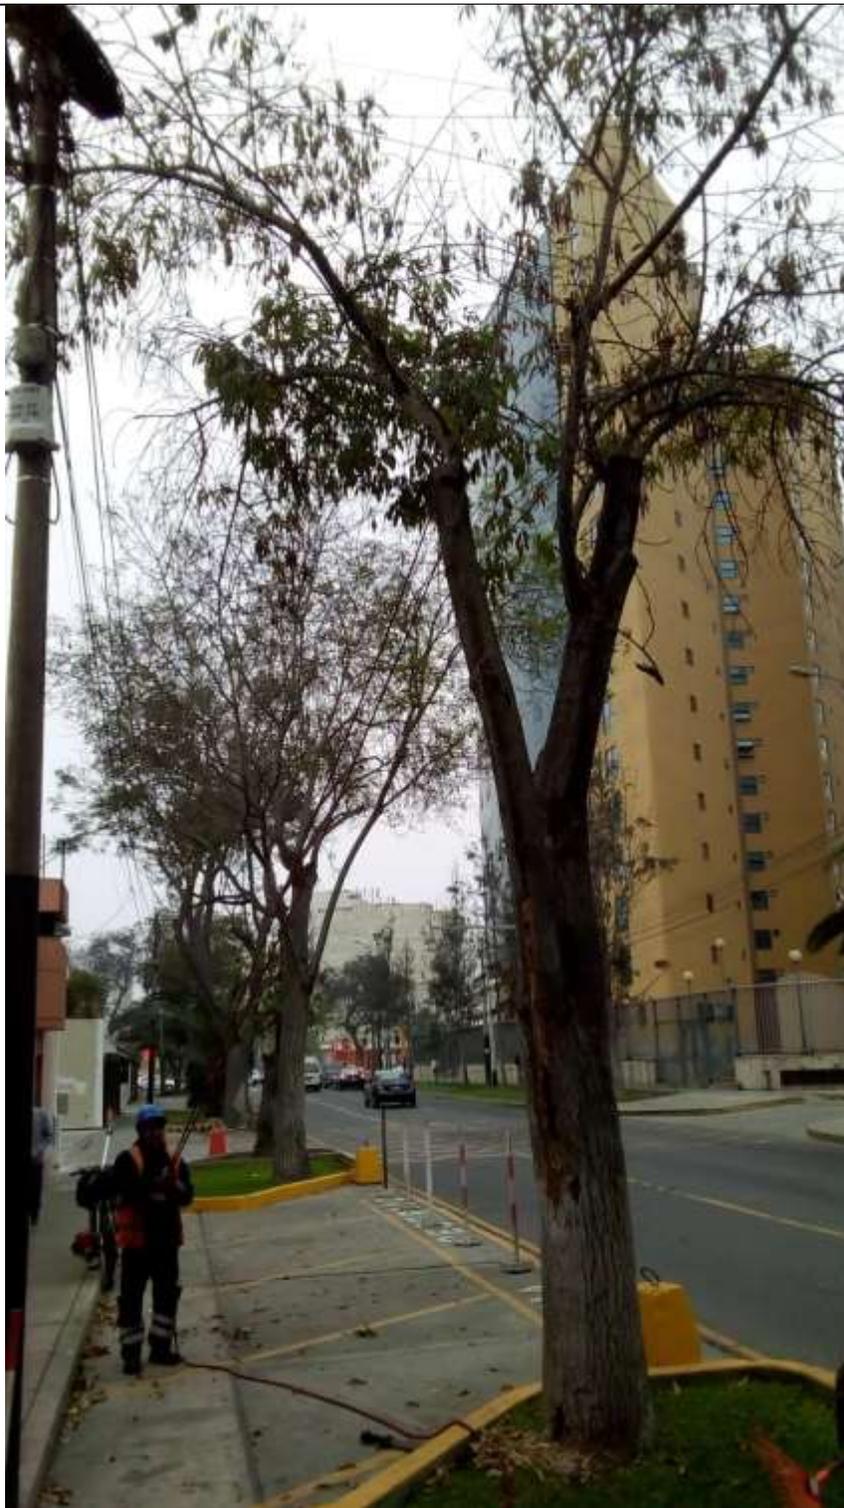
Foto N° 01 Vista panorámica del árbol de fresno, el primer tercio del fuste la madera blanda como corcho.

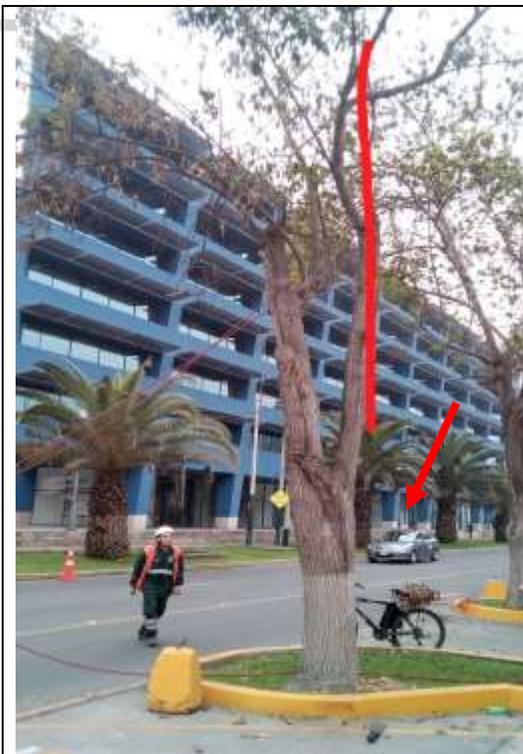
Foto N° 02 El brazopintado de rojo, tiene una dirección de caída a la pista.

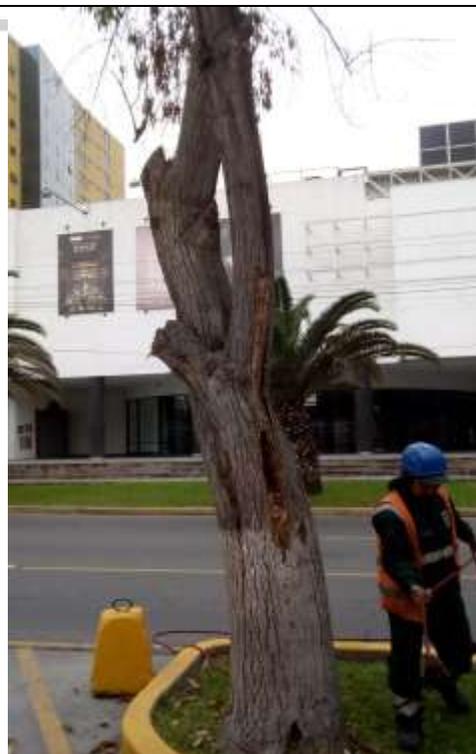
Foto N° 03 El brazo se encuentra sobre madera dañada, nótese la oquedad en el primer tercio del fuste y la base del árbol.

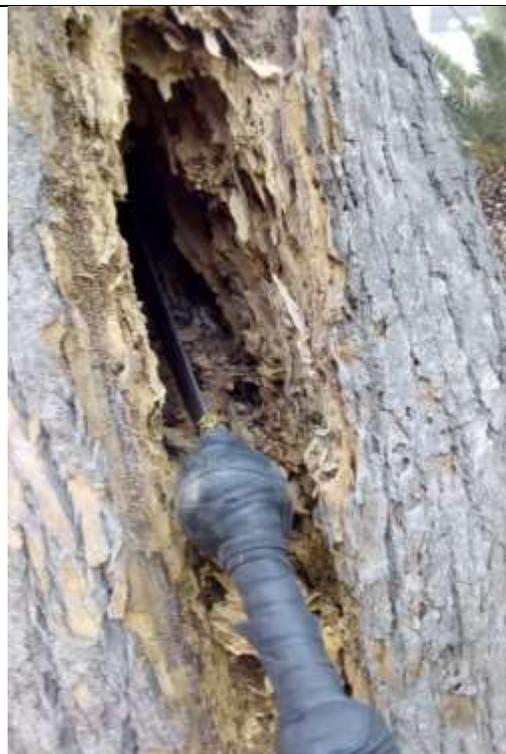
Foto N° 04 Machete que ingresa por la oquedad.

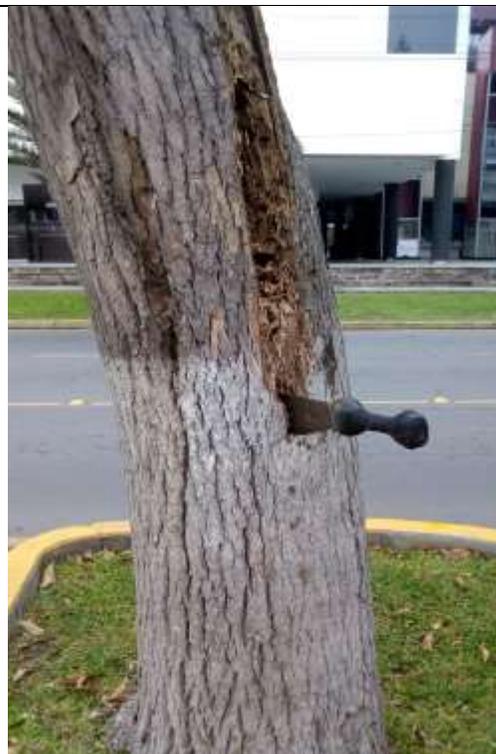
Foto N° 05 oquedad y madera corchosa en el primer tercio del fuste.

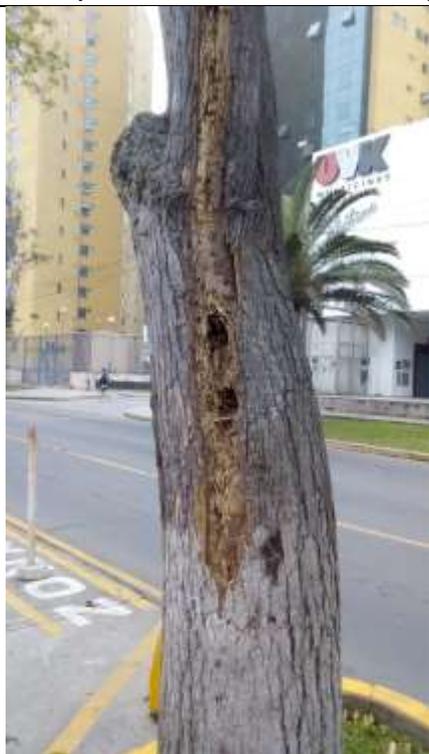
Foto N° 08 Árbol con daño en el primer tercio del fuste

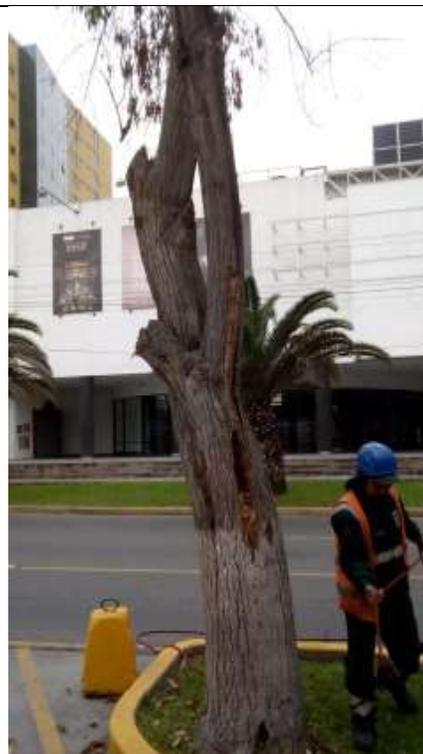
Foto N° 09 Árbol de fresno con brotes y hojas verdes.

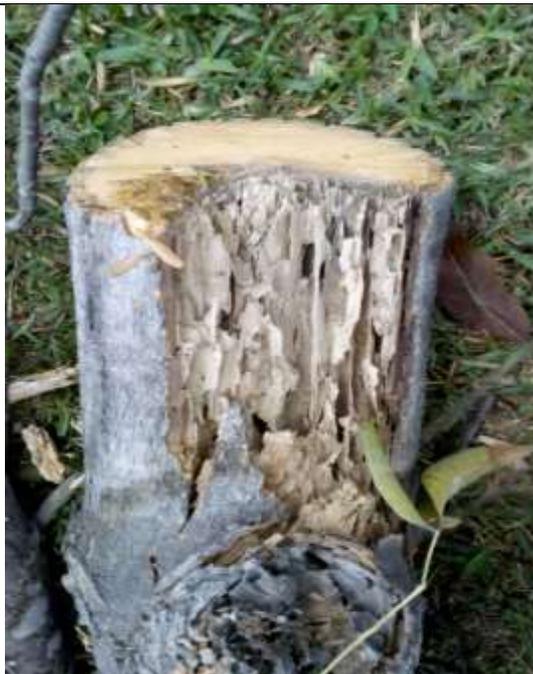
Foto N° 11 Nótese del daño de la madera.

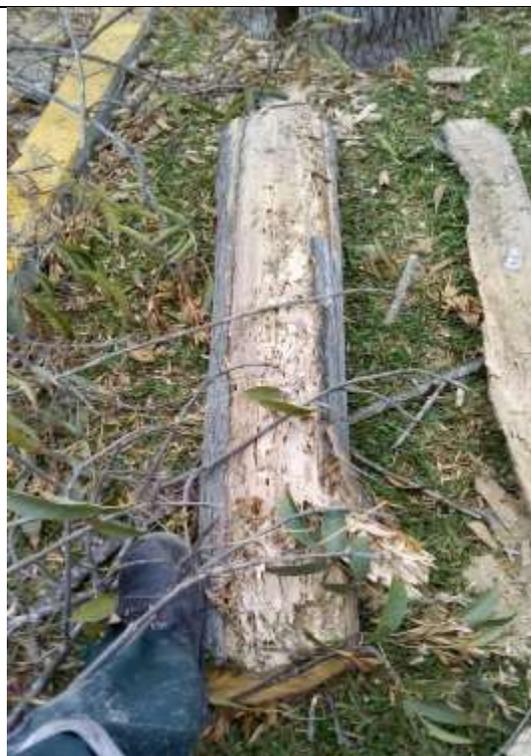
Foto N° 12. Mostrando la madera corchosa del árbol de fresno.

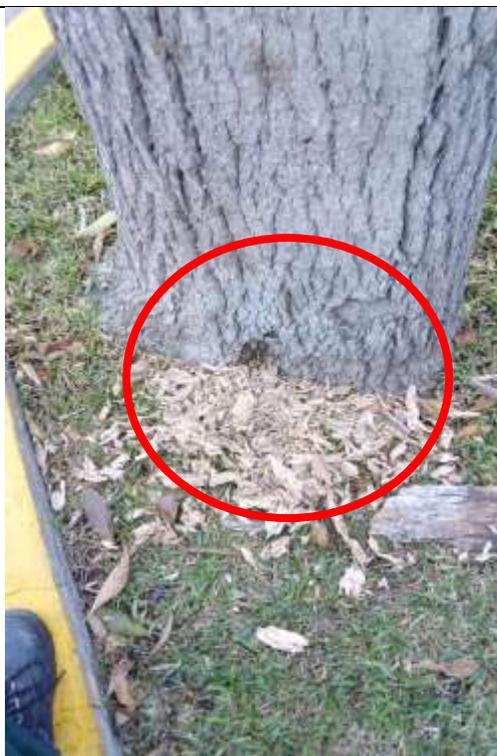
Foto N° 13 Base del fuste con oquedad, fuste en proceso de secarse.
