INFORME TECNICO DE RIESGO N° 009-2020-REMR

INFORME TÉCNICO de 01 árbol de la especie
Delonix regia (Hook) Raf. "Ponceana real"

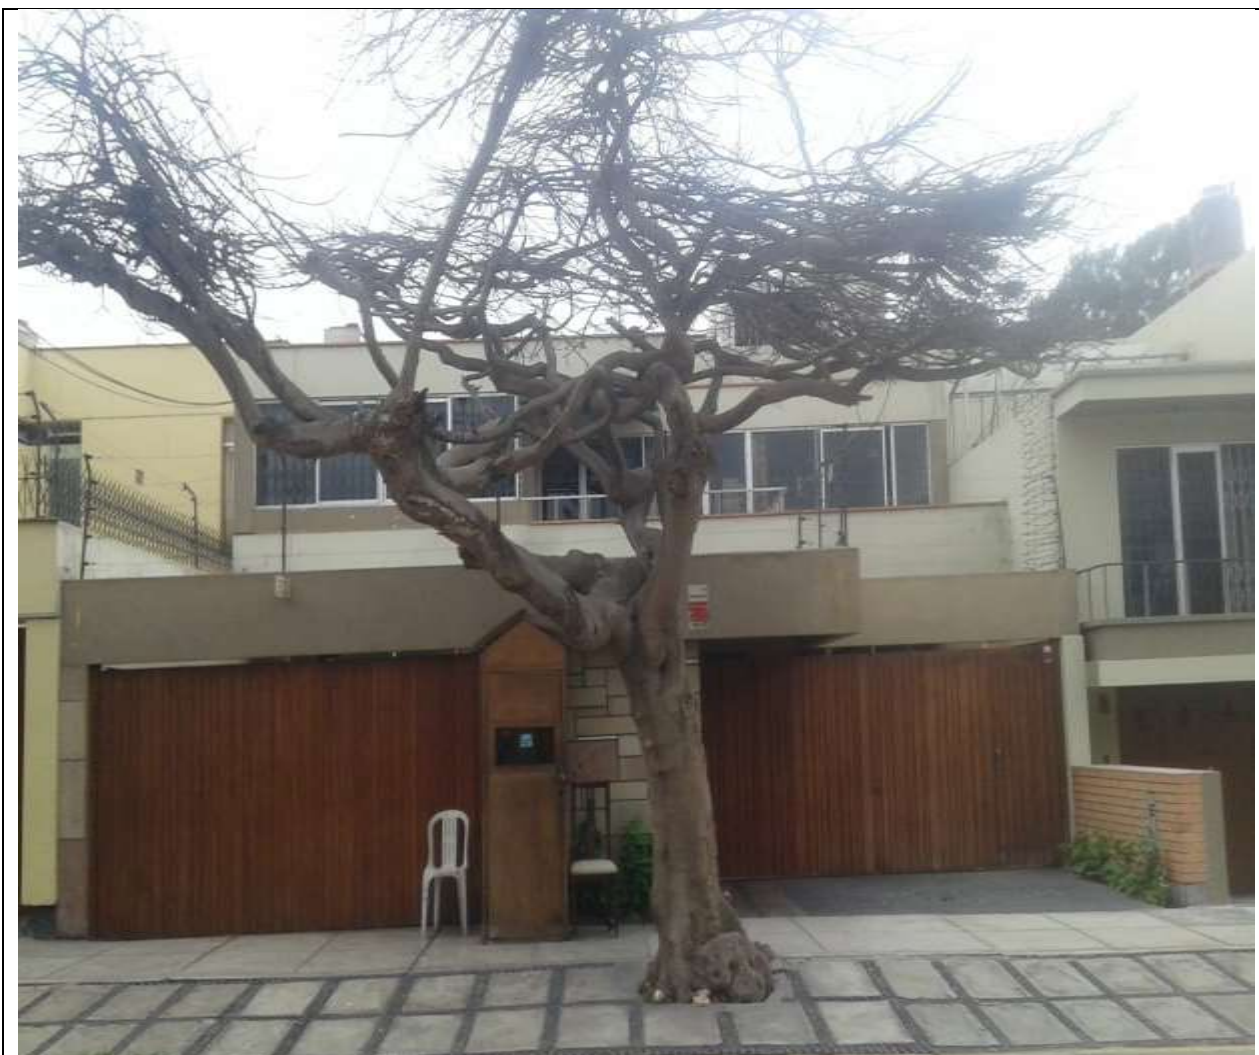
Foto N° 01 Vista panorámica del árbol de Ponceana, muerta en pie. Nótese el área de suelo donde se encuentra.

Luego de la evaluación visual in situ del estado físico y sanitario del árbol de la especie ***Delonix regia*** "***Ponceana real***" ubicado en la Calle 2 predio N° 250 del distrito de San Isidro, se determinó que se encuentra muerta en pie con signos externos de descomposición de la madera a nivel de la zonal basal del fuste, sometido a fuerza externa el árbol se encuentra inestable. Se concluye que presenta un riesgo muy alto de caída intempestiva por fallo del anclaje poniendo en peligro la vida de los transeúntes.

En vista de que el estado físico y sanitario del árbol ***Delonix regia*** "***Ponceana real***" se encuentra muerta en pie y con alto riesgo de caída, se recomienda que la Municipalidad de San Isidro comunique mediante el presente informe a la Municipalidad Metropolitana de Lima la tala de la especie arbórea en mención el 12 de febrero de 2020; ello conforme a lo estipulado en el Artículo 35°.- "Riesgo del arbolado urbano" de la Ordenanza 1852 "Ordenanza para la Conservación y Gestión de Áreas Verdes en la Provincia de Lima".

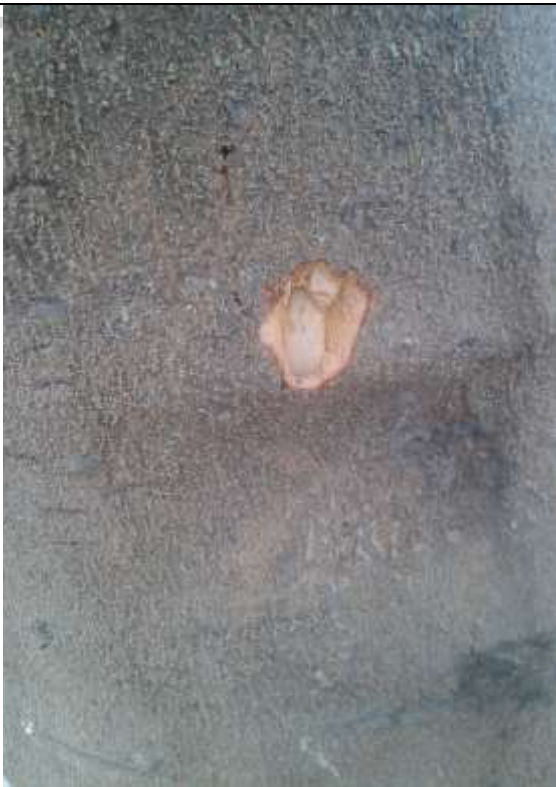
Foto N° 02 Vista del fuste del árbol sin exudaciones ante un corte.

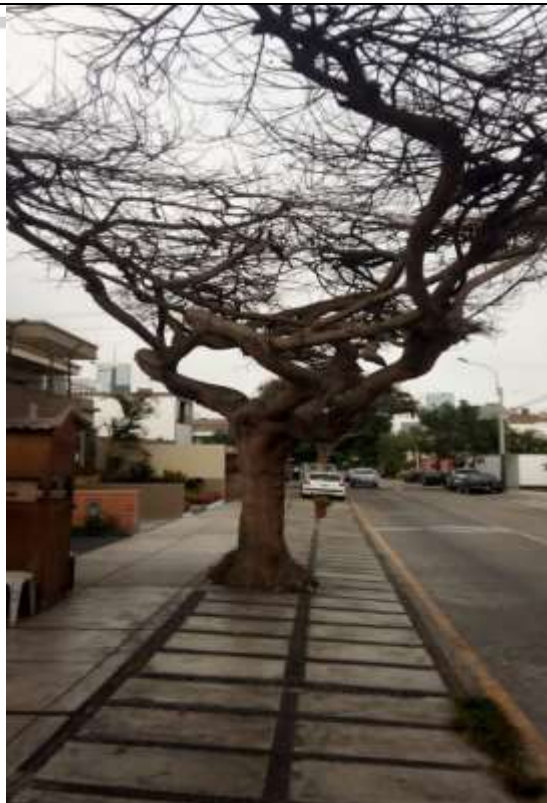
Foto N° 03 Vista de perfil del árbol de Ponceana, muerto en pie.

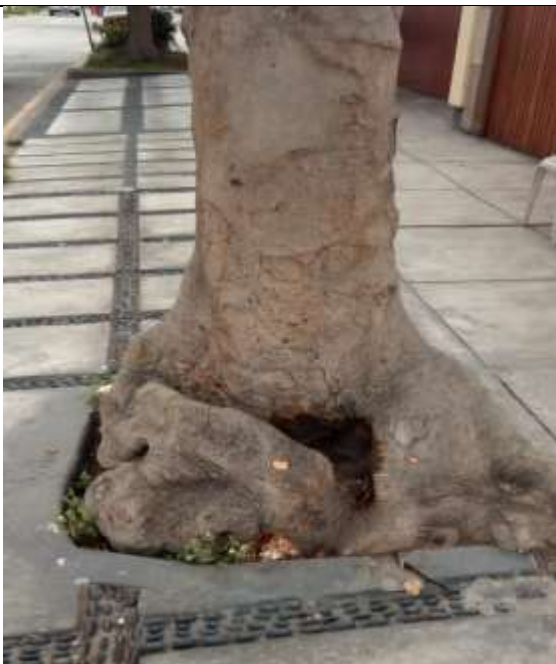
Foto N° 04 Vista de la zona basal del fuste ubicado en una jardinera de área aproximada de 0.5 m2.

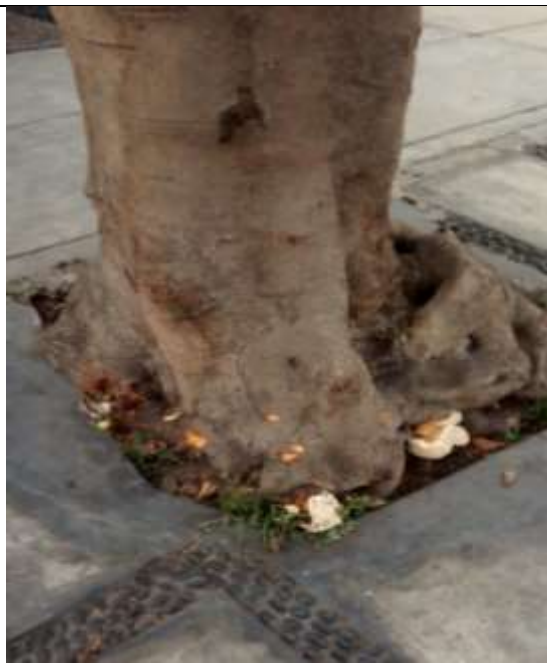
Se verificó en campo el estado actual de un (01) árbol de la especie *Delonix regia* "Ponceana real" ubicado en la Calle 2 predio 250, distrito de San Isidro. Este árbol se encuentra muerto en pie, posiblemente por el daño severo de la Ganoderma Sp., a nivel de la zona basal del fuste se observa cuerpos fructíferos de color blanco y otras de color marrón oscuro que ya están endurecidos, éstos reducen la resistencia de la madera, dejando al árbol con un riesgo muy alto de caída.

Foto N° 05 Vista de la zona basal del fuste con presencia de cuerpos fructíferos de Ganoderma Sp., alrededor de la base del fuste.
