INFORME TECNICO DE RIESGO N° 012-2020-REMR

INFORME TÉCNICO de 01 árbol de la especie
Melia azedarach L. "Melia"

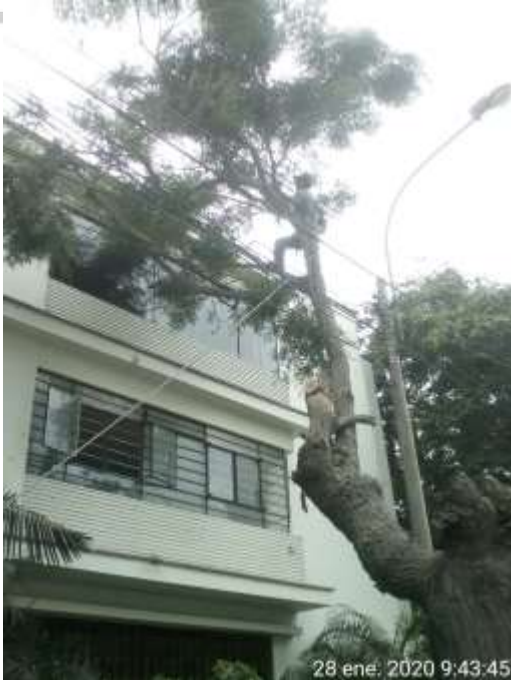
Foto N° 02 Vista panorámica de la copa inclinado hacia el predio.

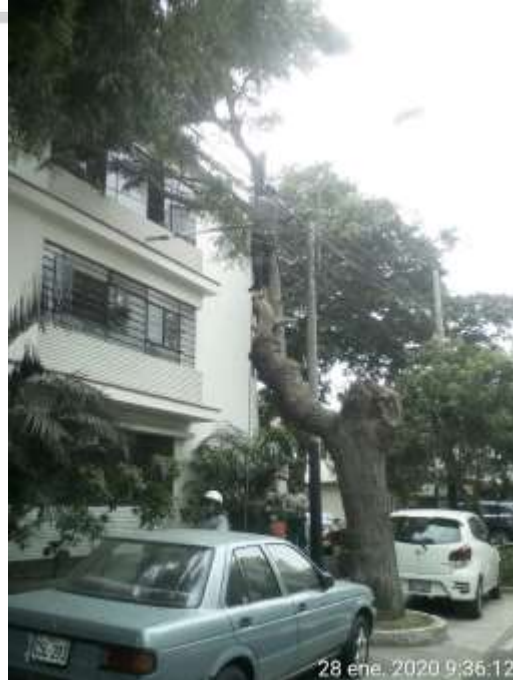
Foto N° 03 Vista lateral del árbol inclinado hacia el predio.

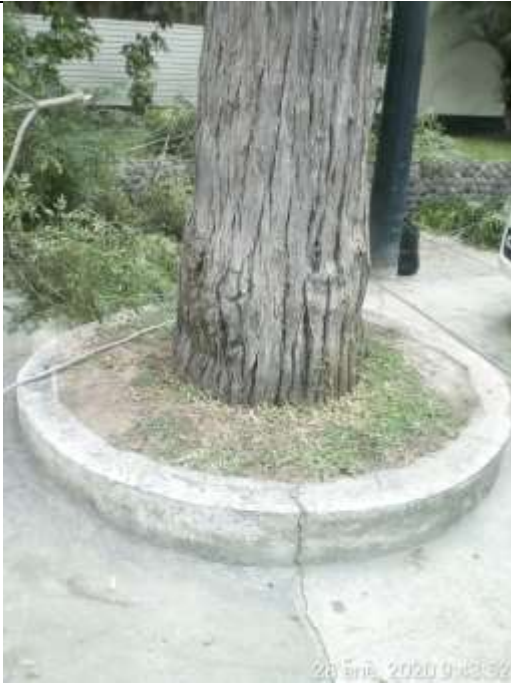
Foto N° 04 Vista de la zona basal del fuste con ligera inclinación, en jardinera circular de espacio pequeño para las dimensiones del árbol.

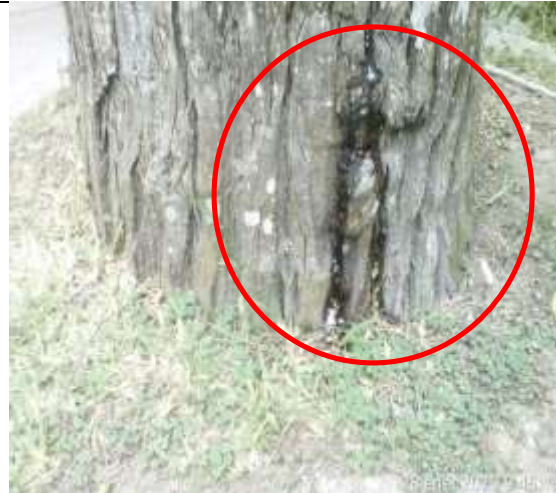
Foto N° 05 Vista de la zona basal del fuste con secreción de color negra que emana del interior del fuste.

Luego de la evaluación visual in situ del estado físico y sanitario del árbol de la especie **Melia azedarach** "Melia" ubicado en la calle Manuel Gonzales la Rosa predio 402, del distrito de San Isidro; se determinó que el árbol se encuentra inestable, inclinado hacia el predio y con un daño de agentes patógenos en el primer tercio del fuste. El árbol presenta caída de rama de dimensiones considerables. Por ello la situación actual incrementa el riesgo para la seguridad de transeúntes y la propiedad privada.

En vista de que el estado físico y sanitario del árbol de la especie **Melia azedarach** "Melia" se encuentra inestable, se recomienda que la Municipalidad de San Isidro comunique mediante el presente informe a la Municipalidad Metropolitana de Lima la tala de la especie arbórea el 13 de febrero de 2020; ello conforme a lo estipulado en el Artículo 35°.- "Riesgo del arbolado urbano" de la Ordenanza 1852 "Ordenanza para la Conservación y Gestión de Áreas Verdes en la Provincia de Lima".
