INFORME TECNICO DE RIESGO N° 087-2019-REMR

INFORME TÉCNICO de 01 árbol de la especie  
*Delonix regia* (Hook) Raf. "Ponceana real"

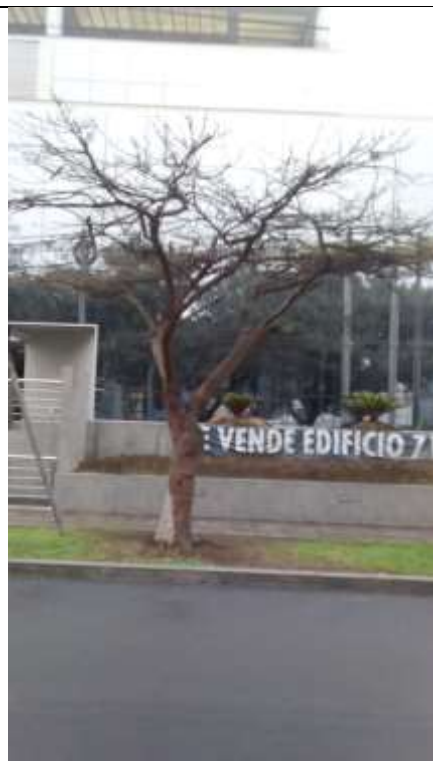
Foto N° 01 Vista frontal del árbol

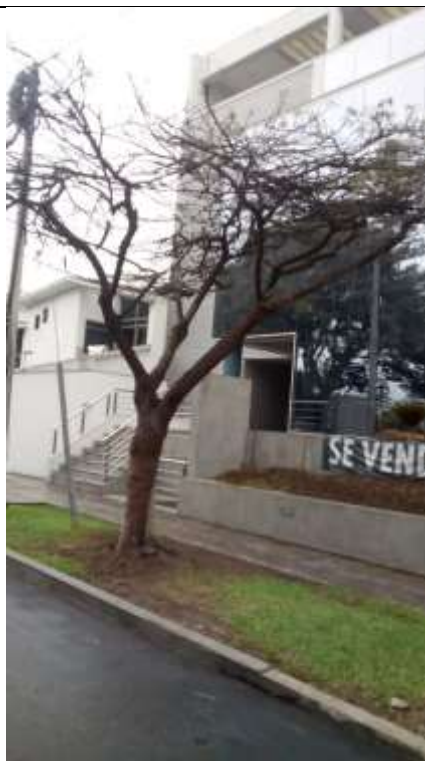
Foto N° 02 Vista lateral del árbol de Ponceana.

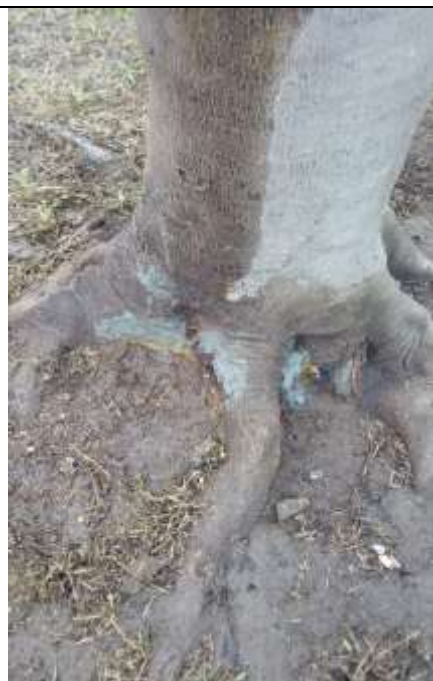
Foto N° 03 Base del fuste con signos de curación,

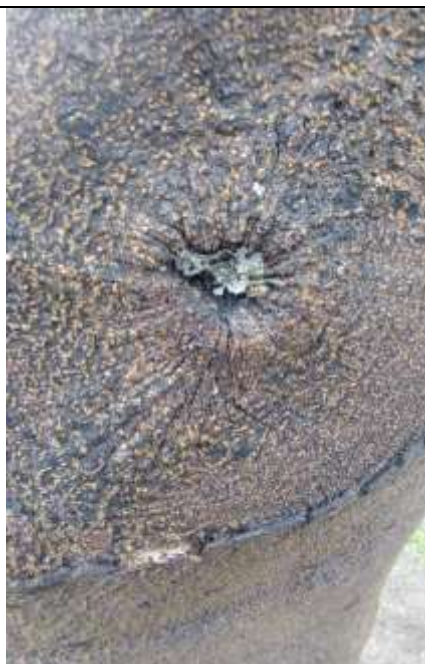
Foto N° 04 Basidiocarpos en fuste de árbol.

Luego de la evaluación visual in situ del estado físico y sanitario del árbol de la especie ***Delonix regia*** "***Ponceana real***" ubicado en la Calle Ricardo Angulo predio 695 del distrito de San Isidro, se determinó que se encuentra con muerte regresiva irreversible con signos externos de daño por Ganoderma Sp., en base del fuste se evidencia daño del sistema de anclaje del árbol. Se concluye que presenta un riesgo muy alto de caída intempestiva poniendo en peligro la vida de vecinos y transeúntes del lugar.

En vista de que el estado físico y sanitario del individuo ***Delonix regia*** "***Ponceana real***" se encuentra con muerte regresiva y con alto riesgo de caída, se recomienda que la Municipalidad de San Isidro comunique mediante el presente informe a la Municipalidad Metropolitana de Lima la tala de la especie arbórea en mención el 09 de setiembre de 2019; ello conforme a lo estipulado en el Artículo 35°.- "Riesgo del arbolado urbano" de la Ordenanza 1852 "Ordenanza para la Conservación y Gestión de Áreas Verdes en la Provincia de Lima".

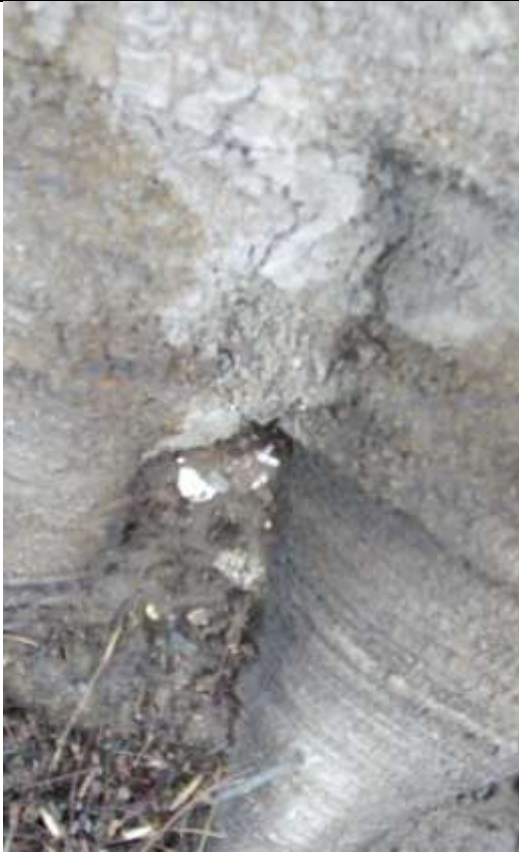
Foto N° 05 Base del fuste con presencia de basidiocarpos alrededor.

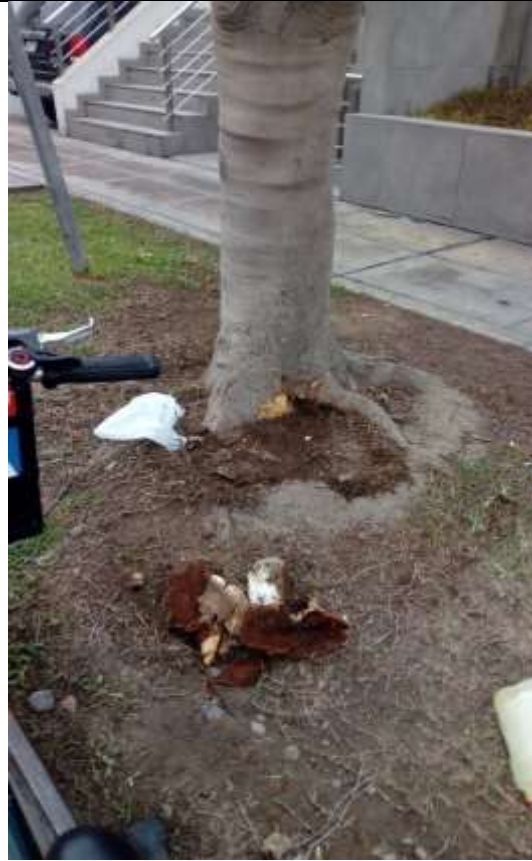
Foto N° 06 Retiro de basidiocarpo
