INFORME TECNICO N° 010-2018-REMR

INFORME TÉCNICO de 01 árbol de la especie  
*Fraxinus americana* "Fresno"

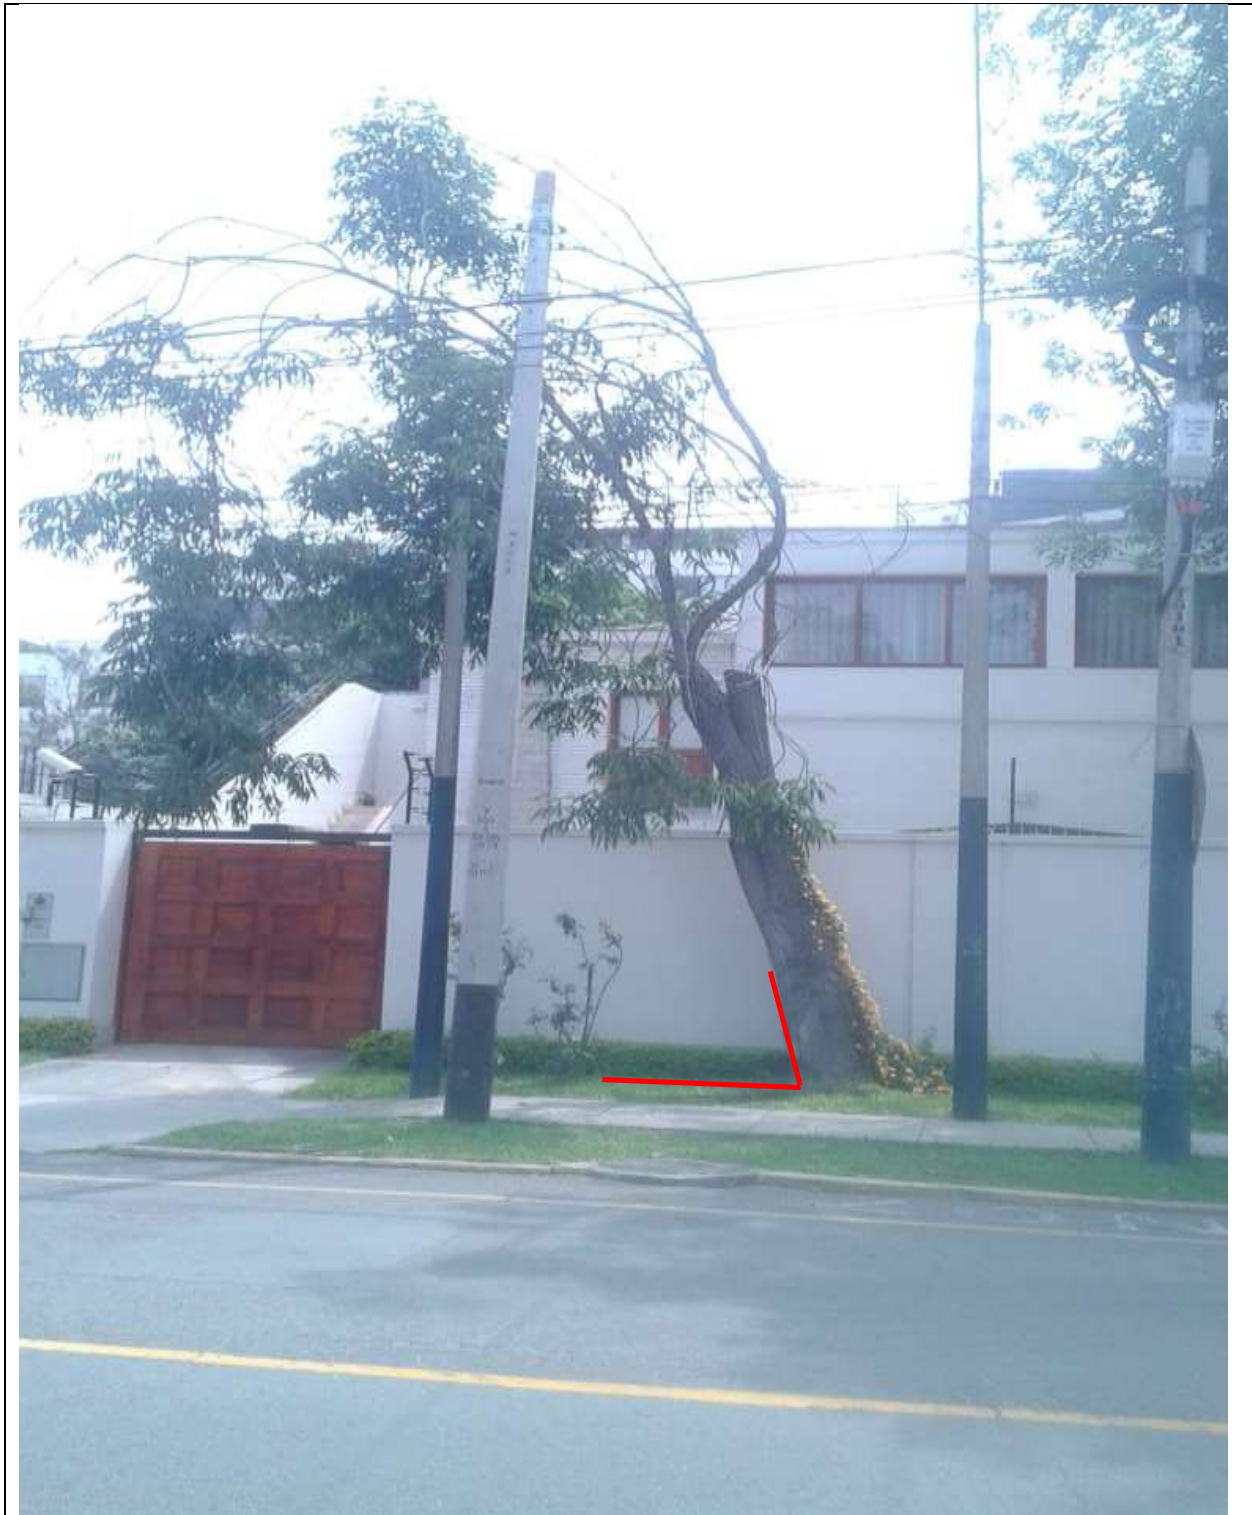
Se verificó en campo el estado actual de un (01) árbol de la especie *Fraxinus americana* "Fresno"; ubicado en calle Los Eucaliptos c 3 lado impar esquina con la calle Javier Prado c 1 del distrito de San Isidro; el árbol se encuentra muy inestable, ligeramente inclinado hacia la cochera del predio, tiene una profunda oquedad en la base del tronco que compromete aproximadamente el 90% del sistema radicular, a nivel de copa muestra follaje verde y algunas ramas secas. El estado actual del árbol es un peligro latente para los transeúntes ante una posible caída intempestiva.

Foto N° 01 Vista panorámica del árbol de fresno, con muerte regresiva e inclinada hacia la cochera.

En vista de que el estado físico y sanitario el árbol de la especie ***Fraxinus americana*** "Fresno" se encuentra con muerte regresiva irreversible con riesgo muy alto de caída, se recomienda que la Municipalidad de San Isidro comunique mediante el presente informe a la Municipalidad Metropolitana de Lima la tala de la especie arbórea en mención el 10 de febrero de 2020; ello conforme a lo estipulado en el Artículo 35°.- "Riesgo del arbolado urbano" de la Ordenanza 1852 "Ordenanza para la Conservación y Gestión de Áreas Verdes en la Provincia de Lima".

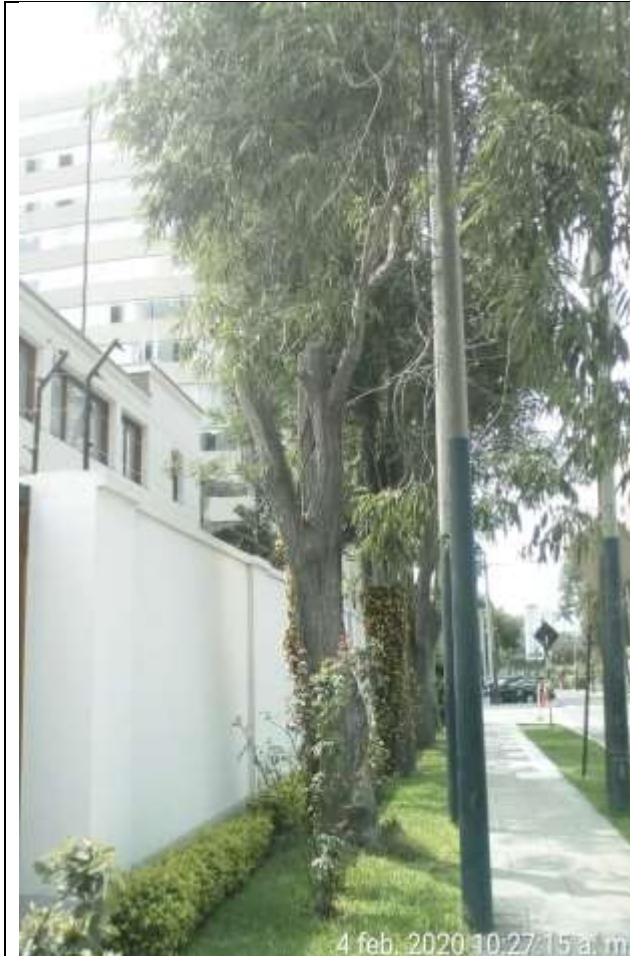
Foto N° 02 Vista de perfil del árbol de fresno.

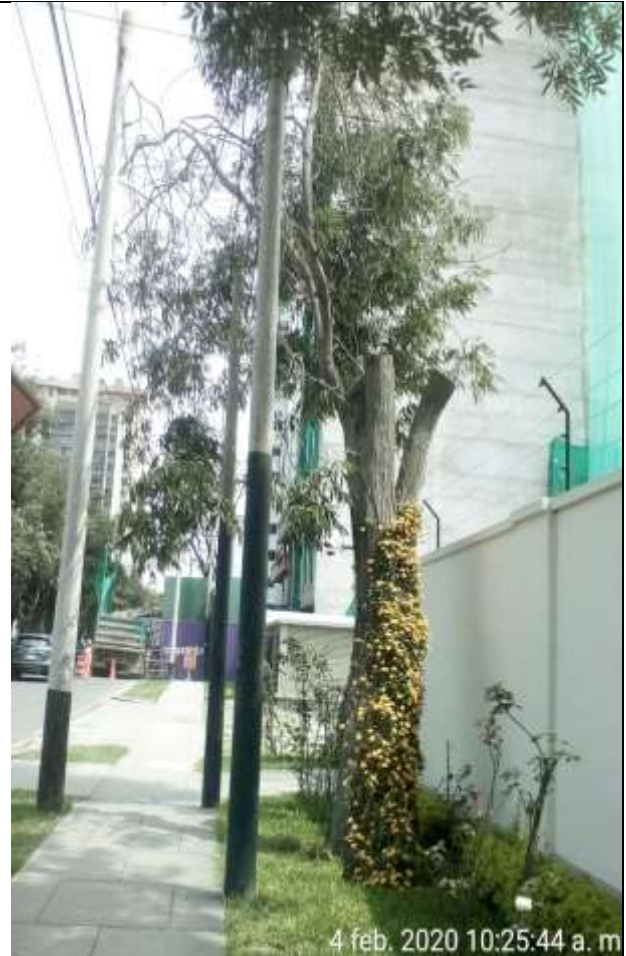
Foto N° 03 Vista de perfil del árbol de fresno.

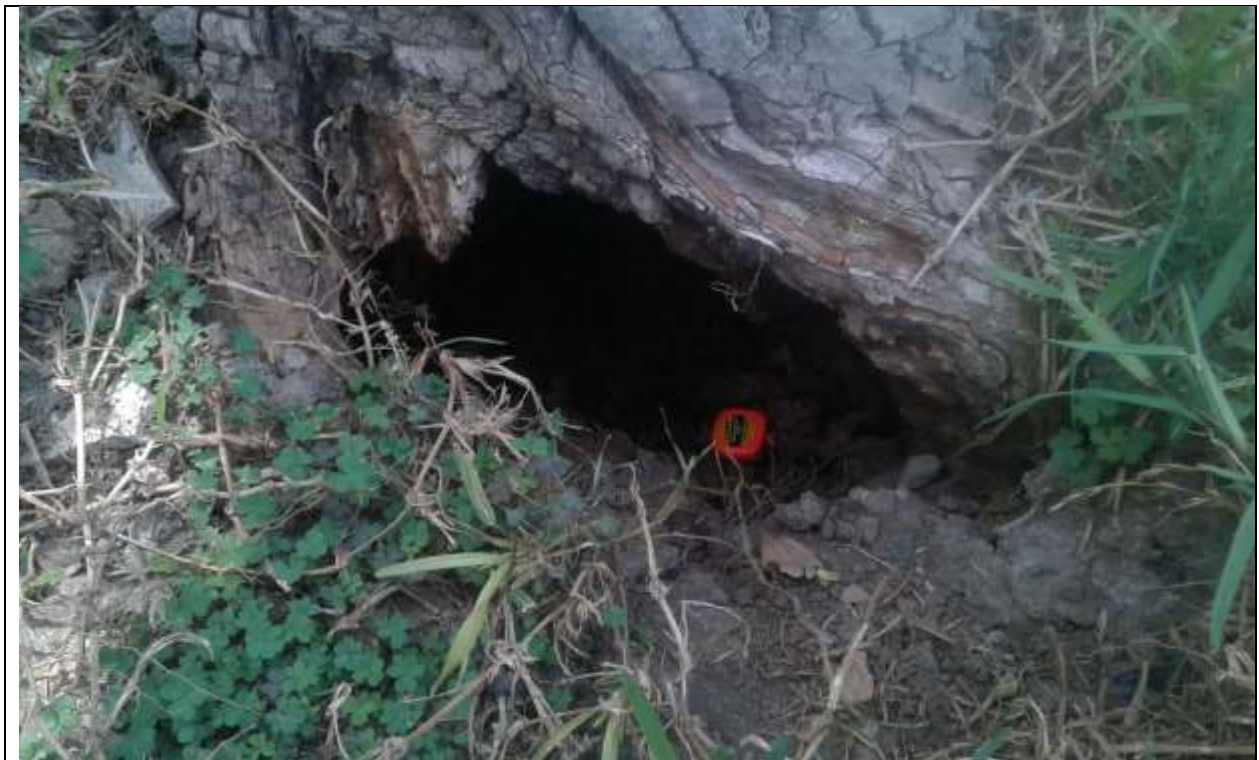
Foto N° 04 Oquedad en la base del fuste, profundidad 50 cm.

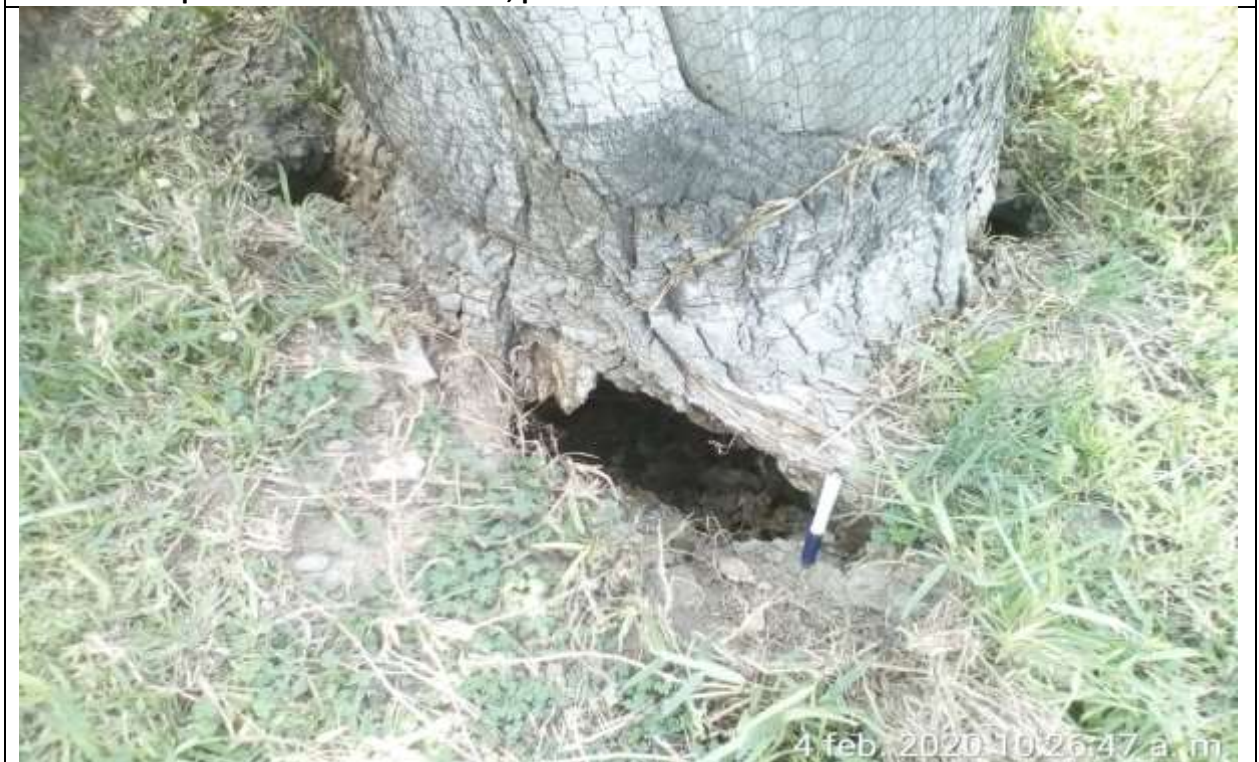
Foto N° 05 Oquedad alrededor de la base del fuste, raíz severamente dañada.

Luego de la evaluación visual in situ del estado físico y sanitario del árbol de la especie ***Fraxinus americana*** "Fresno", ubicado en la Calle Los Eucaliptos c 3 lado impar cruce con la calle Javier Prado c 1 del distrito de San Isidro, se encuentra en muerte regresiva irreversible, la raíz tiene un daño severo de aproximadamente el 90 % de la zona basal del fuste, sometido a fuerzas externas se encuentra muy inestable. Éstas características que presenta el árbol es un peligro y riesgo para la seguridad de transeúntes que circulan por dicha calle.
